MUAYENE VE DENEY RAPORU

Numunenin Tanımı : BS60 Yükseltilmiş döşeme sistemi ayağı – 10 adet
(Cins, Marka, Tip, Tür, Model vb.)
Sample Description (Type,Mark,Model etc.)
BS60 , Raised floor system support – 10 piece

Uygulanan Standard / Metod : TS 13776 :2017-05 “Plastik yüzer döşeme ayakları - Kapalı ve açık alanlarda kullanılan
Applied Standard/Method
TS 13776 :2017-05 Plastics floating floor supports – Used in closed and open areas”

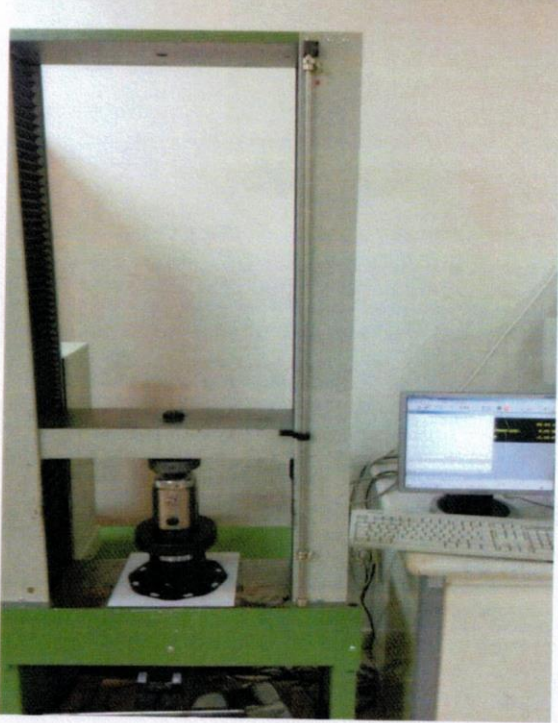
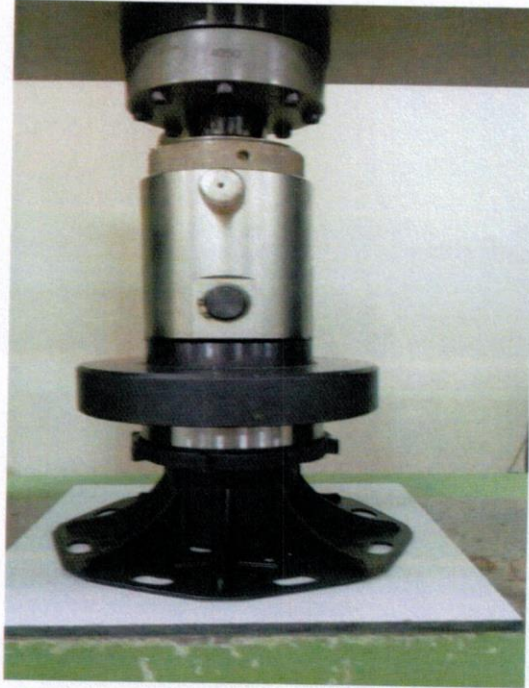
Deney Fotoğrafları / Test Photos

YAPILAN DENEY / APLLIED TEST	BULUNAN / RESULT
<p>5.3.6 Basınç yükü taşıma kapasitesi tayini <i>Specification of load pressure capacity</i></p> <p>NOT: -40 °C de 10 saat bekletildikten sonra deneyler yapılmıştır. <i>Note: The samples was kept at a temperature of -40° for 10 hours before the tests.</i></p>	<p>Ortalama basma kırılma dayanımı: <i>Average compression breaking strength:</i></p> <p>Açık konumda (30mm açılmış) > 4800 kg <i>In loose position (30mm extended) > 4800 kg</i> Kapalı konumda > 4800 kg <i>In tightened position > 4800 kg</i> Not: Numune yüzey sıcaklığı ortalama -39 °C <i>Note: Average temperature for samples' surface is -39° C</i></p>

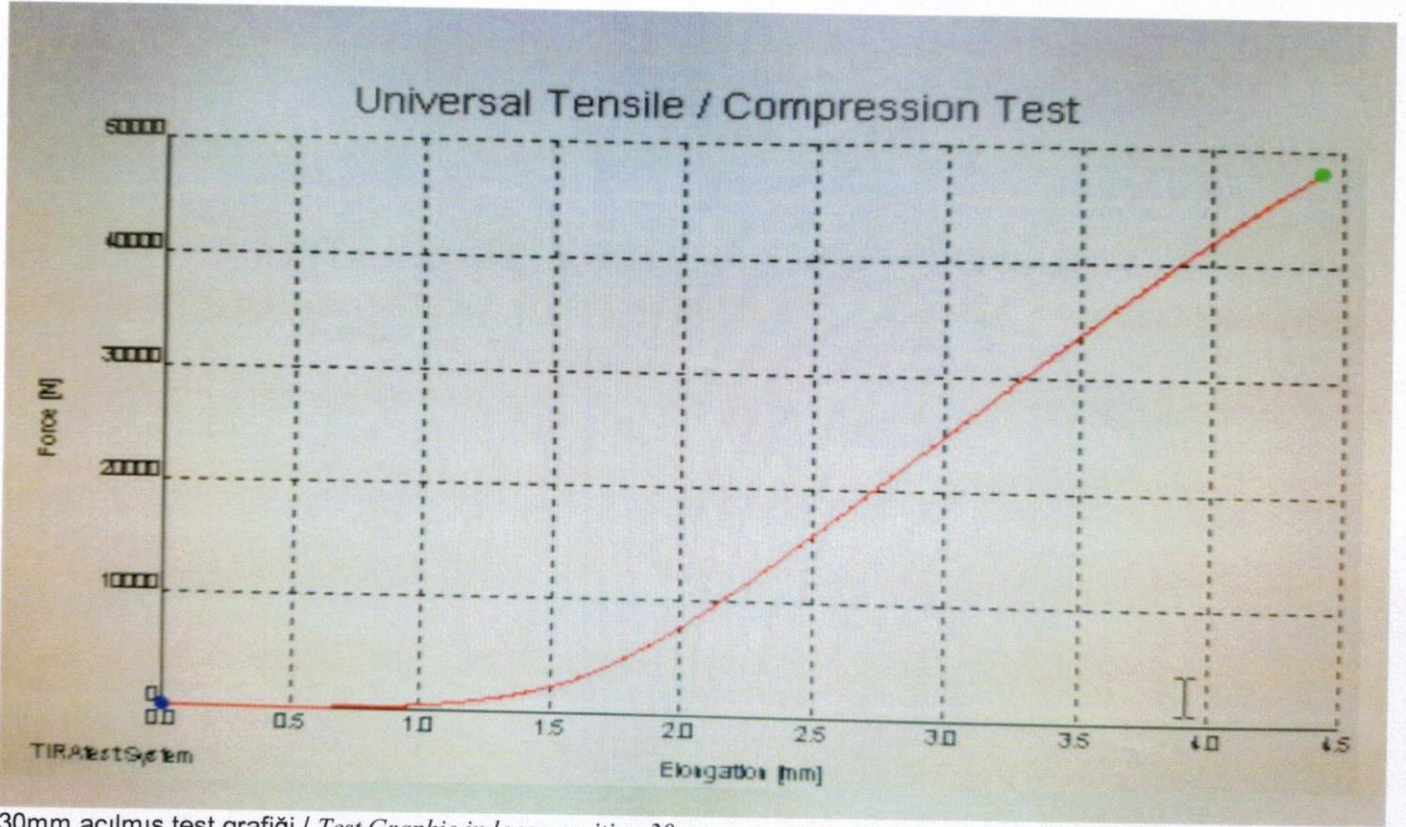
30mm açılmış test grafiği / Test Graphic in loose position 30mm

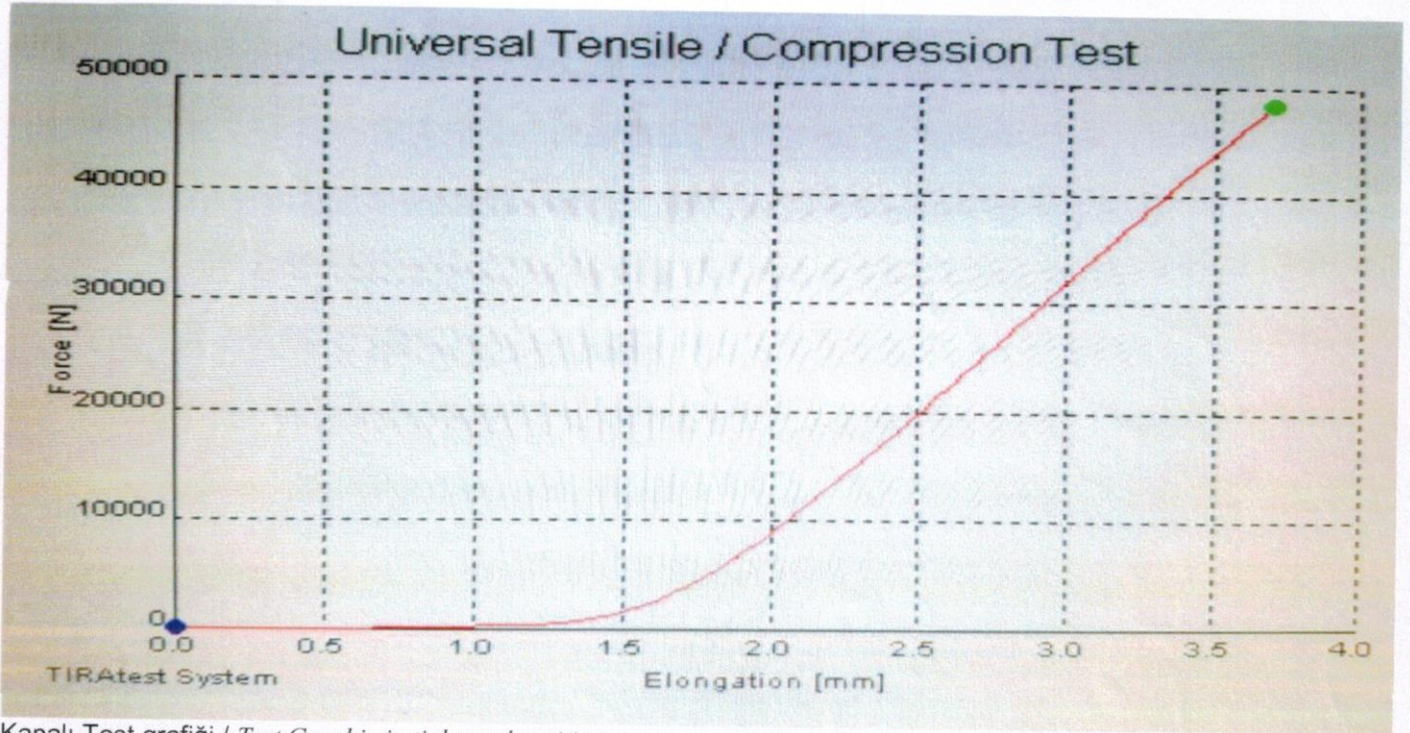
Kapalı Test grafiği / Test Graphic in tightened position
